## 材質による磨耗の検証

高精度・高寿命金型

MINAMIDE MOLD CO.,LTD.  
MINAMIDE MOLD CO.,LTD.

## 金属と樹脂の一体成形金型の高硬度・高精度化への試作検証

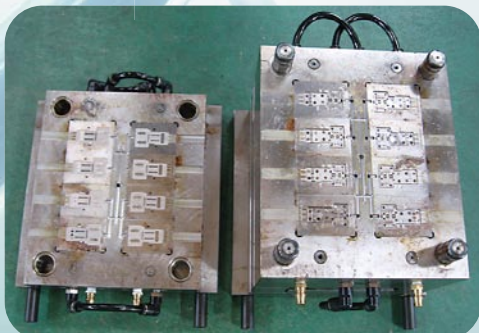
ガス焼けによる金型の腐食（55000 ショット後）

反ゲート側にエアイベントを設定しているが、金型中央付近にも、ガス焼けが見られる。エアイベントは、極力全周に近い形状で設定すべきと考えられる。上記写真の様にガスによる腐食が発生し、エアイベントの重要性は高いと思われる。したがって高寿命にも影響を及ぼす結果となります。

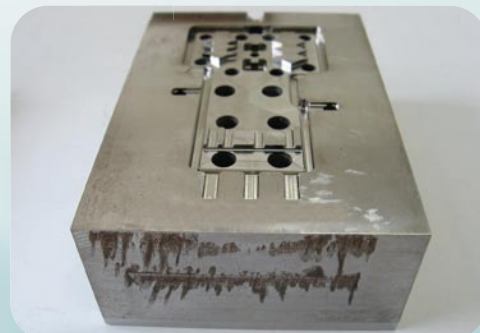
ガス焼けによる入子の腐食（55000 ショット後）

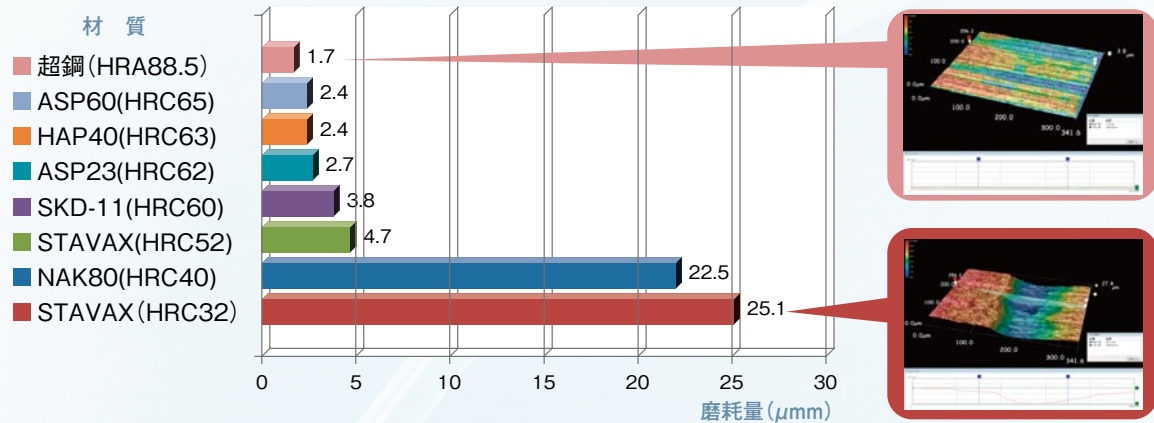
## 各材質(硬度)による磨耗量

成形に付いては磨耗度を重点に於いた条件であり、金型には過大な負荷を掛けた状態である。  
一般金型製作及び成形に関しては、ガラス繊維等の含有量による影響を考慮に入れた型材質の選定をし、又製品設計等に付いても考慮の必要があると思われます。8種類の鋼材による検証の結果、高速切削加工に付いてHRC65位までの加工は可能です。尚、種類によっては放電加工等との併用で問題は無いが、生産数量、金型加工コスト面からも検討の必要があります。超鋼については、加工が困難であり、製造コストUPが難点ではあるが、部分的な使用については、十分可能であり、価値のある鋼材であると思われます。(右記写真参照) 金属及び樹脂の挟み込みによる凹みはどの材質にも見られるが射出圧による型締め圧力等の関係も大いに影響している。従って耐圧面に異物等の挟み込みは避けるべきと判断する。

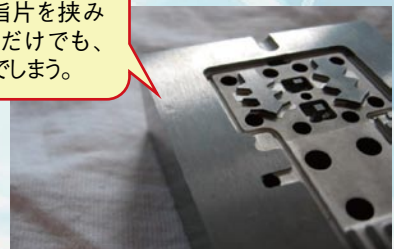
硬度(HRA88.5)を誇る超鋼であっても、樹脂片を挟み込んだだけでも、へこんでしまう。
